**INDICAÇÃO Nº IND 2537/2015**

# **LAUDO TÉCNICO**

# **CONCLUSIVO**

**CENTRO DE ENSINO MÉDIO Nº 10**  
**CEILÂNDIA – DF**

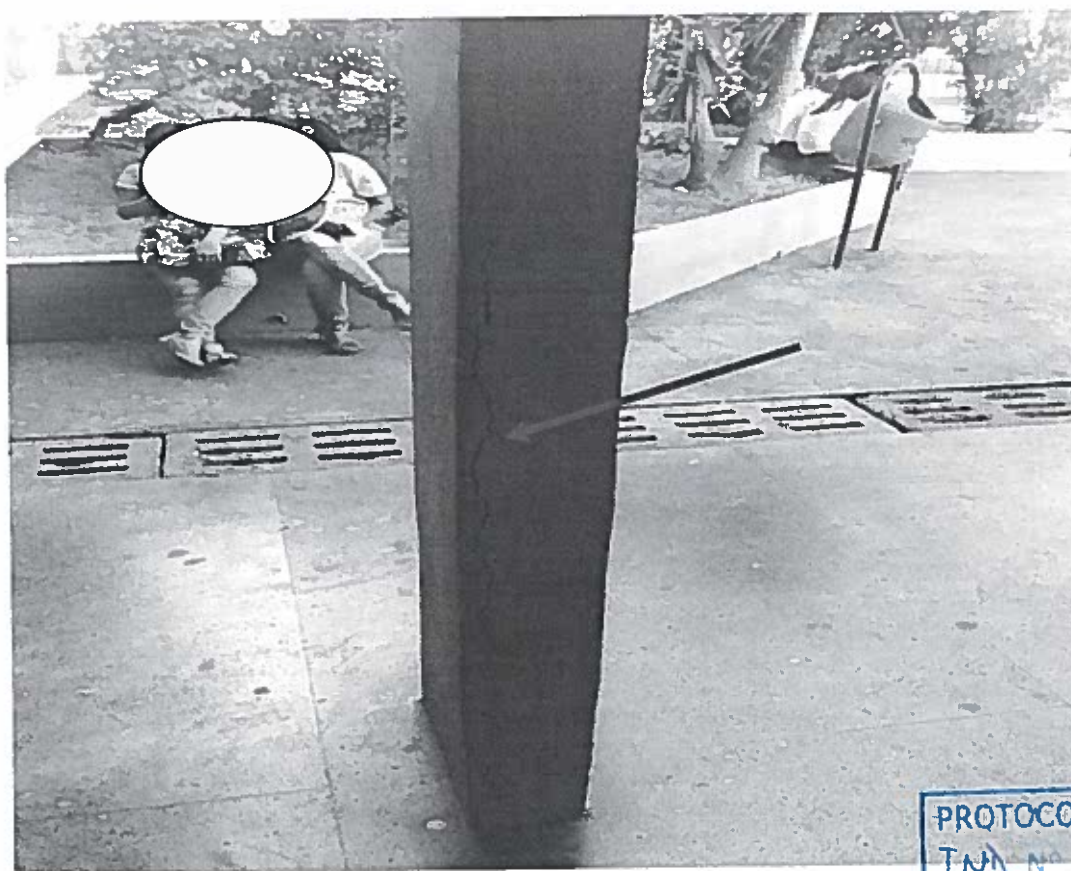
Foi constatado que a maioria das trincas e rachaduras estavam localizadas nos cantos dos pilares, no sentido vertical, como mostram as fotos 1, 2, 3, 4, 5 e 6.

Foto 01- Pilar 59 – Rachadura vertical no canto do pilar

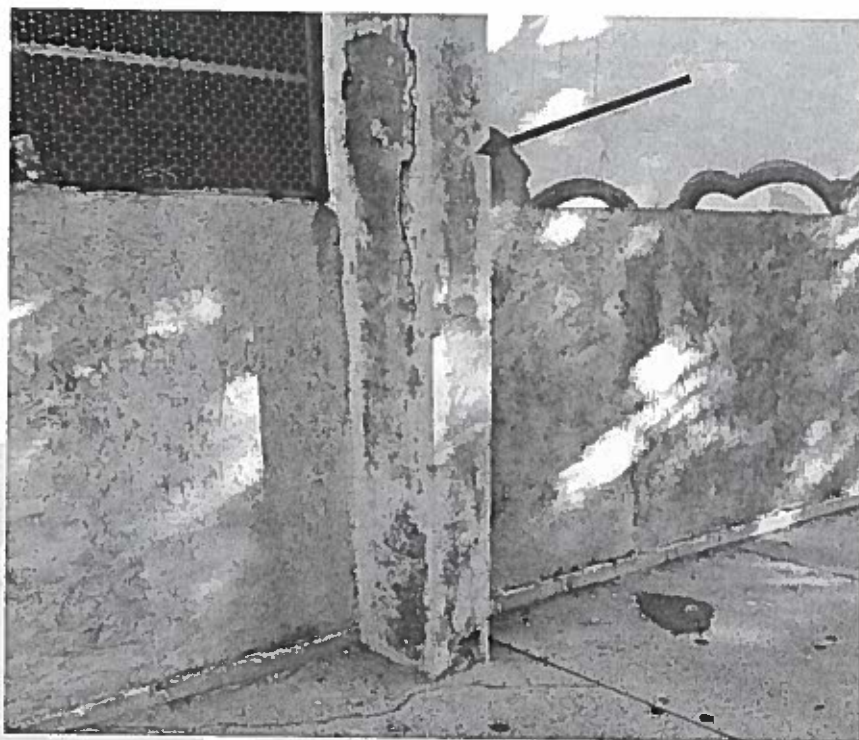
Foto 02 – Pilar 49 – Rachadura vertical no canto e base do pilar

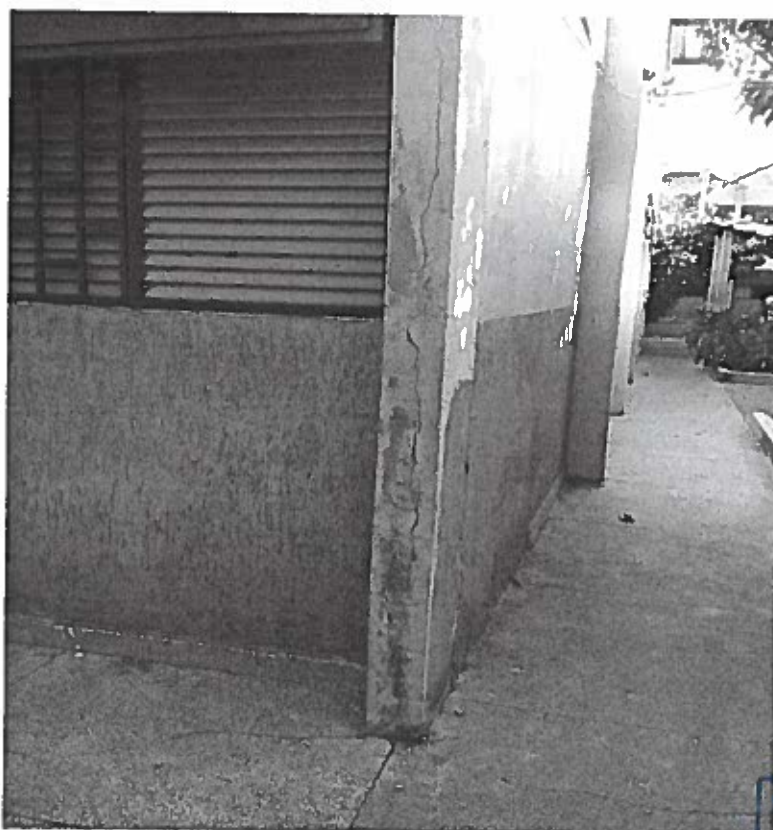
Foto 03 – Pilar 84 – Rachadura vertical no canto e base do pilar

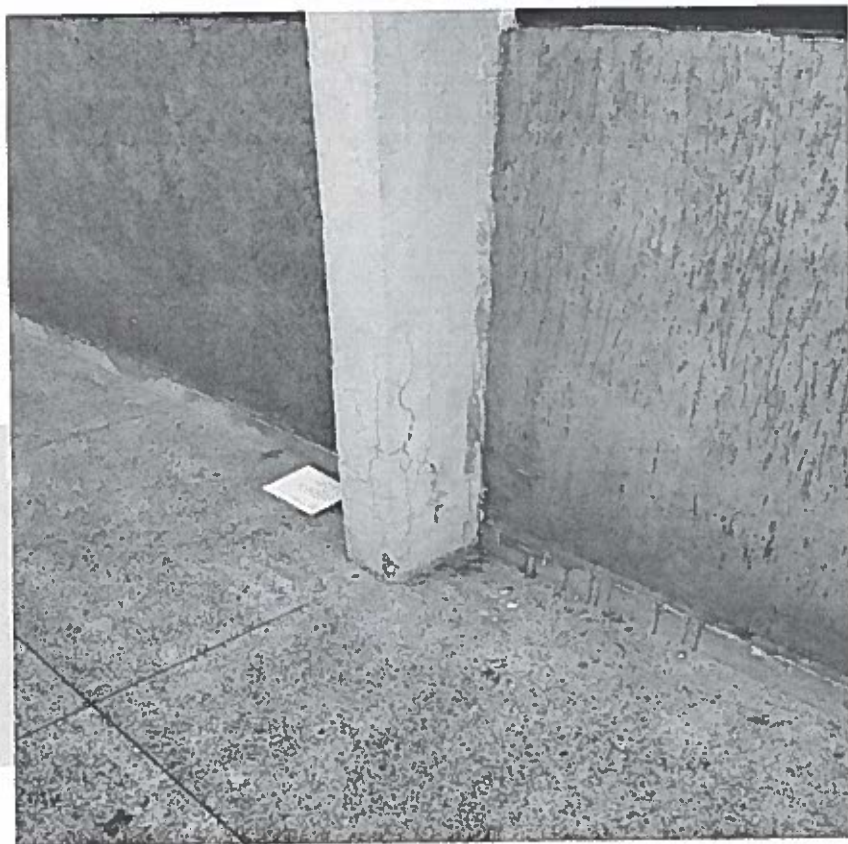
Foto 04 – Pilar 66 – Rachadura vertical na base do pilar

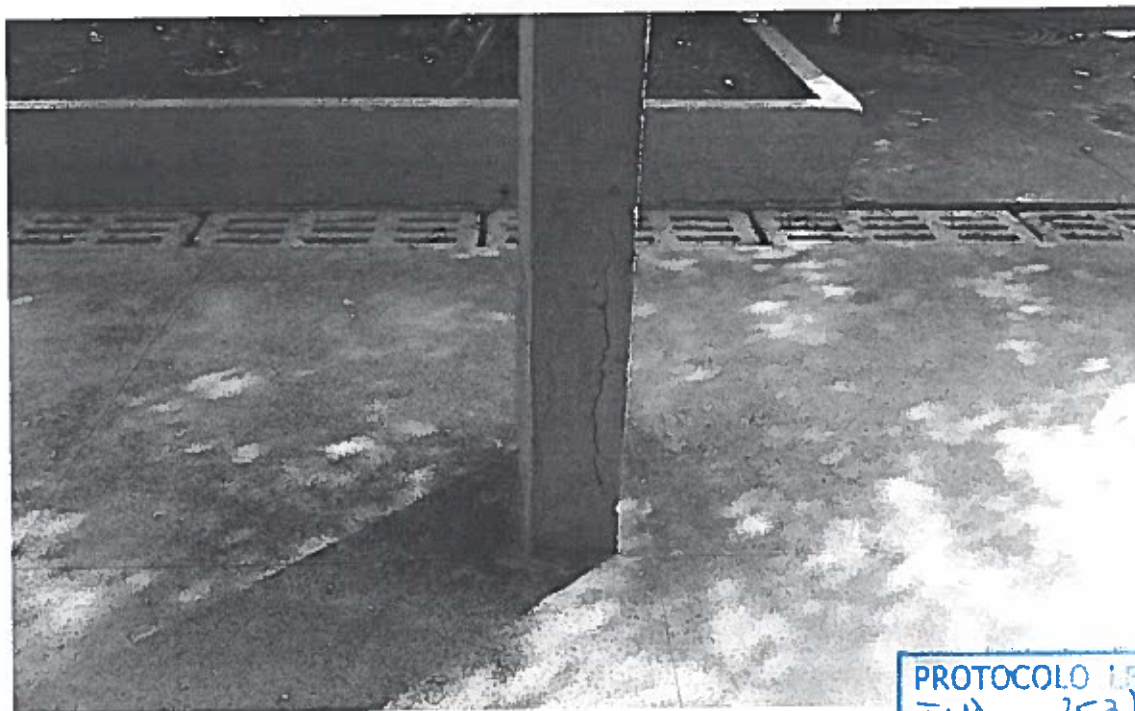
Foto 05 – Pilar 60 – Rachadura vertical na base do pilar

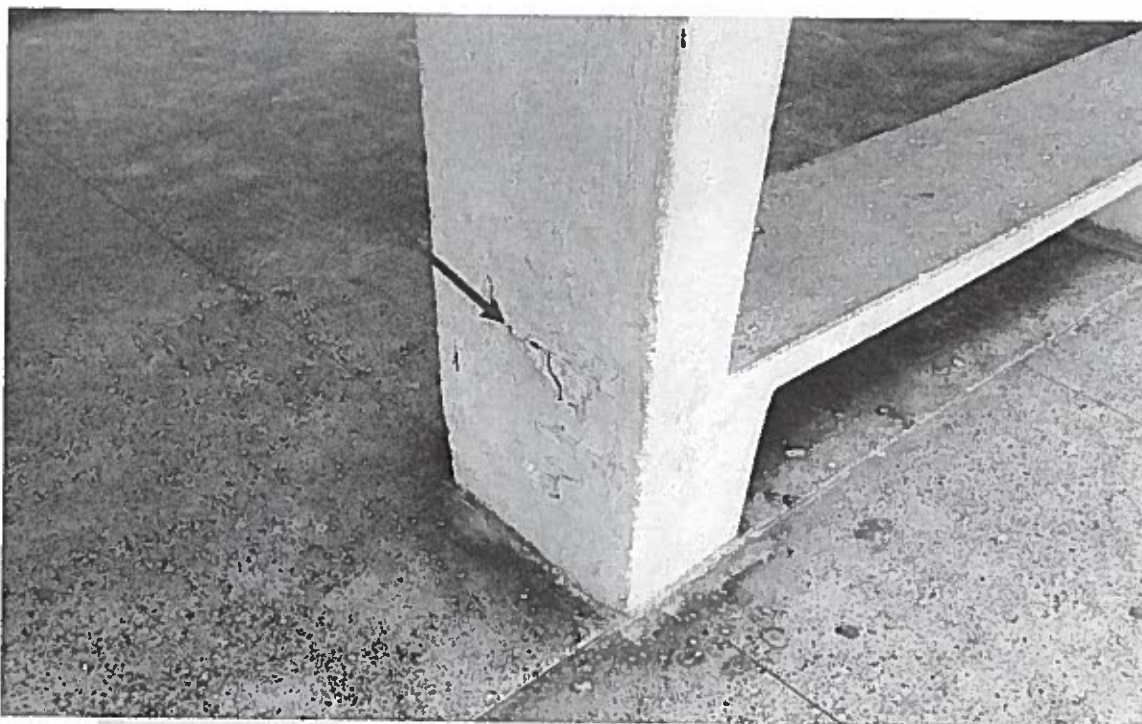
Foto 06 – Pilar 7 – Rachadura vertical na base do pilar

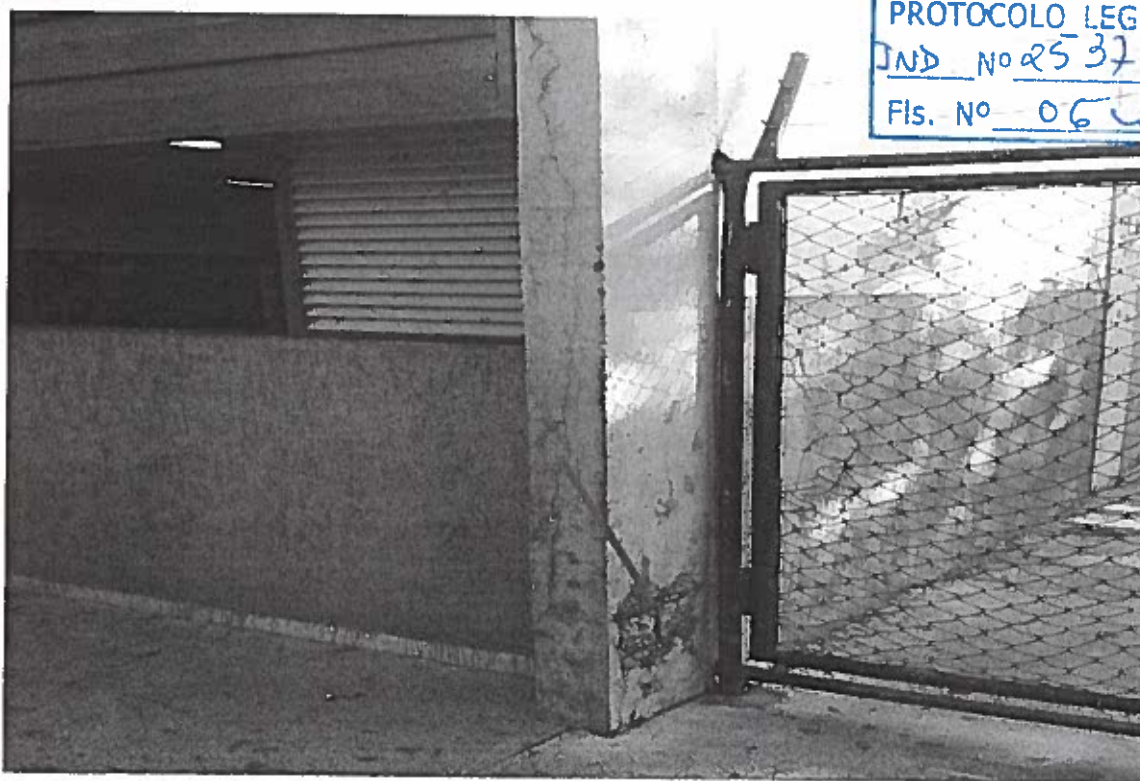
Além disso, verificou-se que parte do concreto de cobertura da armadura já havia se desprendido, deixando à mostra a ferragem da estrutura, conforme mostram as fotos 7, 8, 9, 10 e 11 logo abaixo.

Foto 07 – Pilar 141 – Sem recobrimento

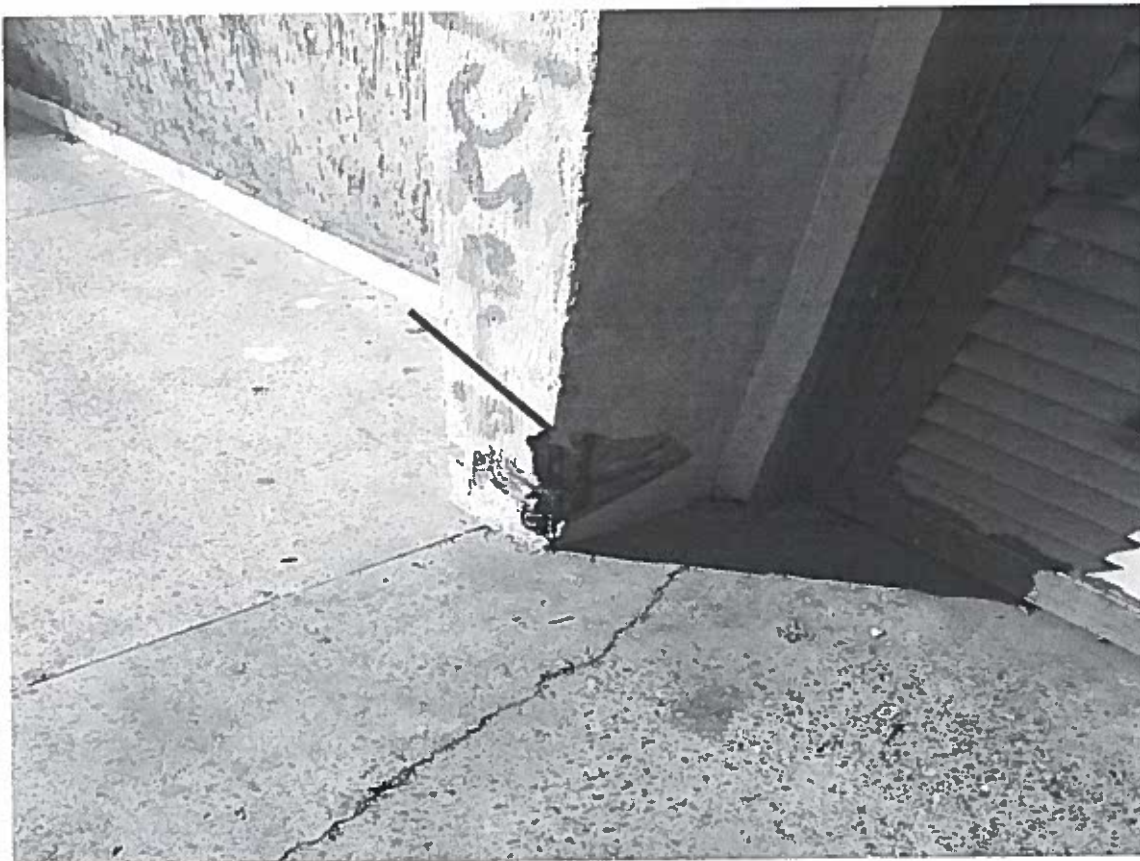
Foto 08 – Pilar 65 – Sem recobrimento

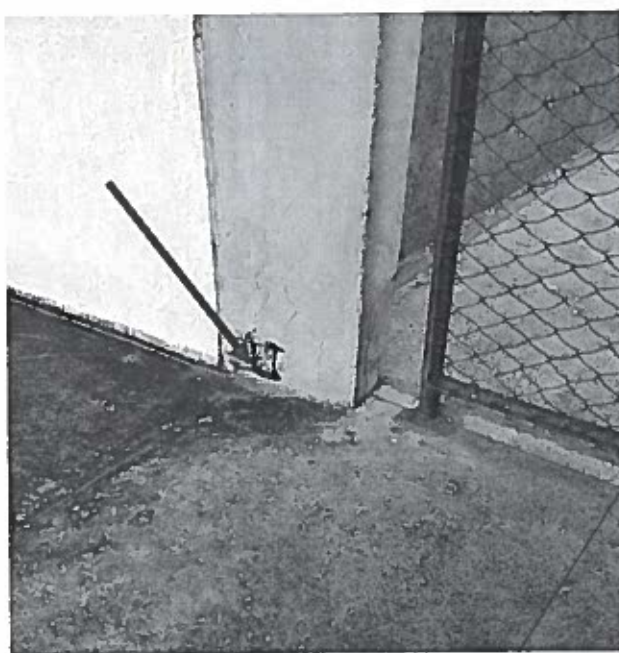
Foto 09 – Pilar 8 – Sem recobrimento

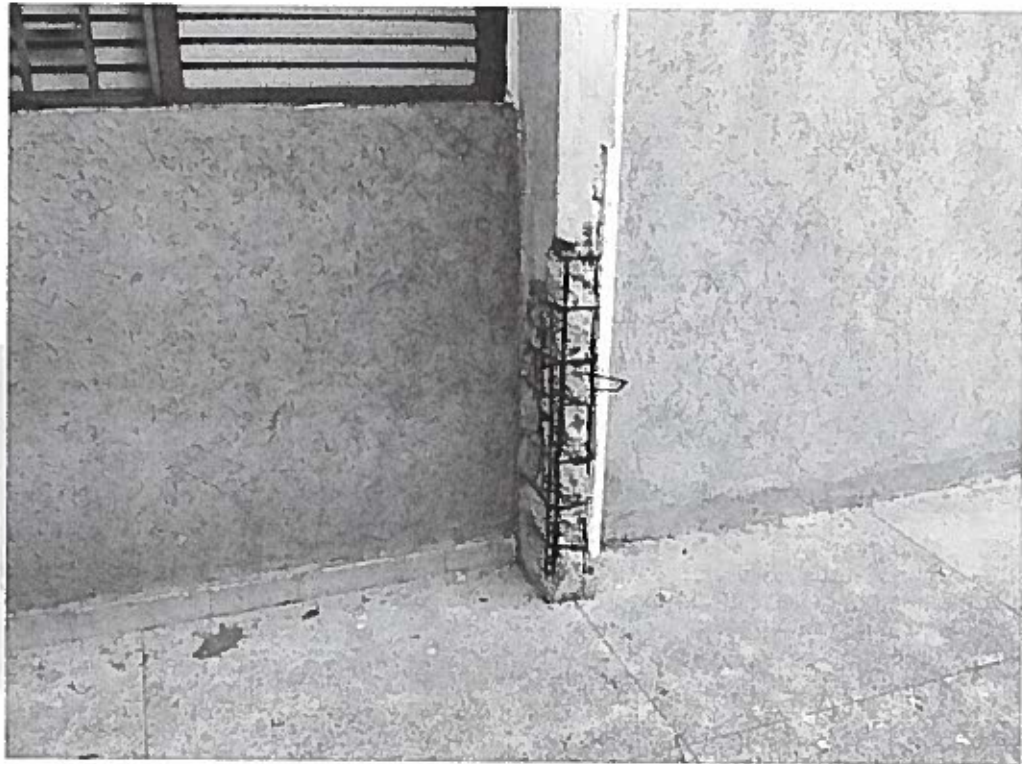
Foto 10 – Pilar 37 – Sem recobrimento

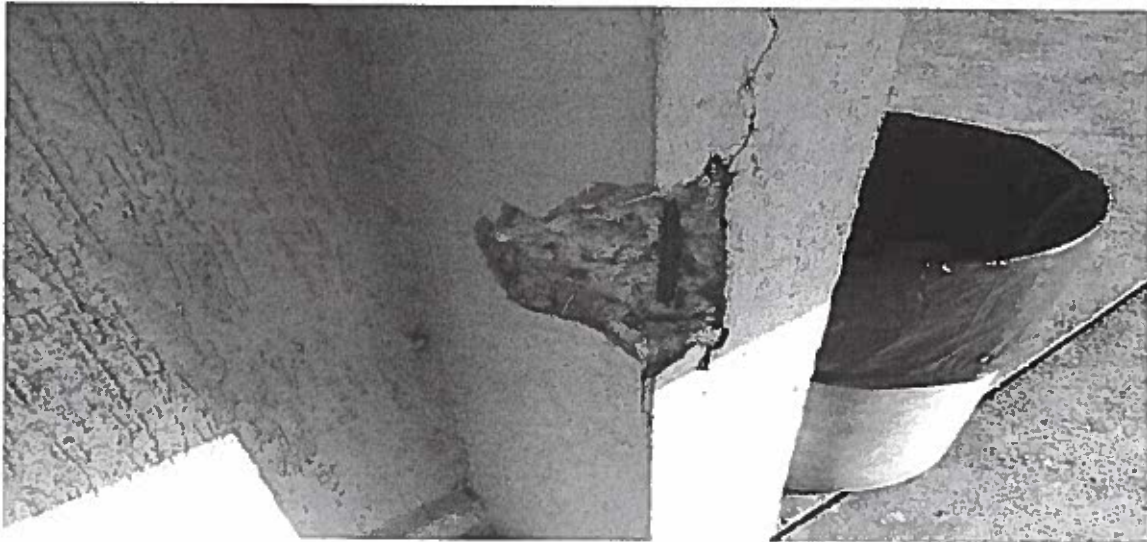
Foto 11 – Pilar 21 – Sem recobrimento

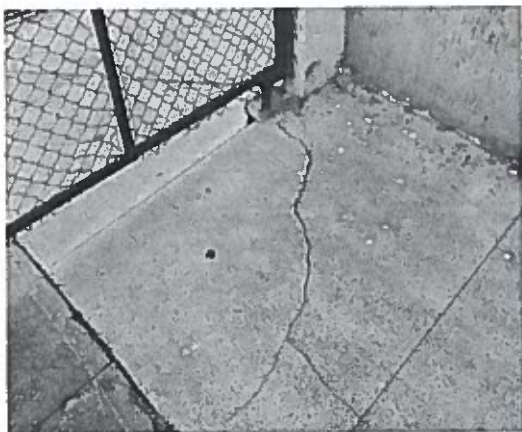
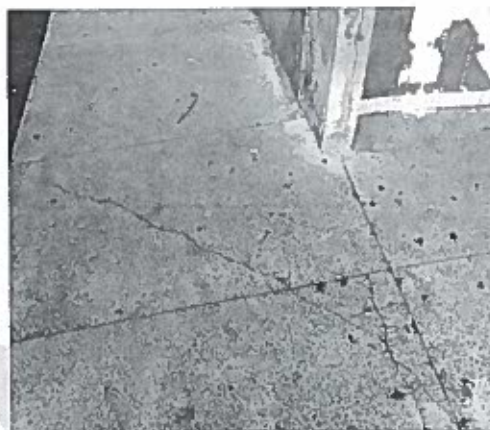
Foi identificada também algumas rachaduras nos pisos das calçadas na área externa, próximo da quadra poliesportiva, ilustradas nas fotos 12 e 13.

Foto 12 – Rachadura no pé do Pilar 26

Foto 13 – Rachadura no pé do Pilar 26

Após uma análise da situação, concluiu-se que como a edificação não apresenta nenhum indício de recalque, essas rachaduras são decorrentes da má execução da compactação da terra que serviu de base para execução das calçadas. Sendo assim, por não serem frutos de problemas estruturais, as rachaduras podem ser recuperadas sem interferências específicas.

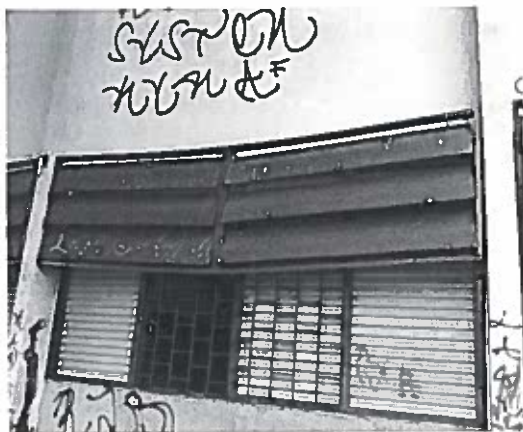
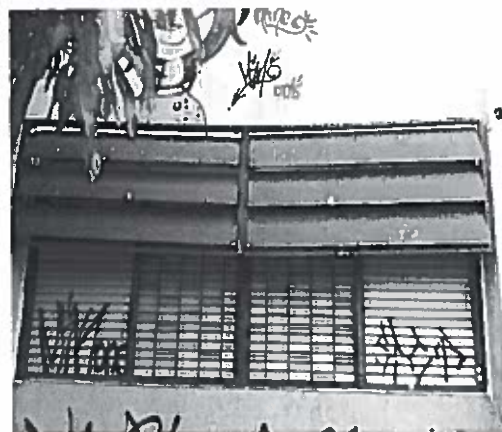
Detectou-se ainda que alguns brises dessa área externa apresentavam uma deformação no sentido vertical, oriundas do centro dos mesmos, conforme mostram as fotos 14 e 15.

Foto 14 – Brise entre pilares 136 e 115

Foto 15 – Brise entre pilares 93 e 83

Em conversa com o diretor da escola, fomos informados que nesta área ocorre a prática desportiva dos alunos, e alguns deles se penduram nesses brises, podendo ser esta a causa dos danos nas peças metálicas. Recomenda-se que os mesmos sejam recuperados e fixados adequadamente na alvenaria.

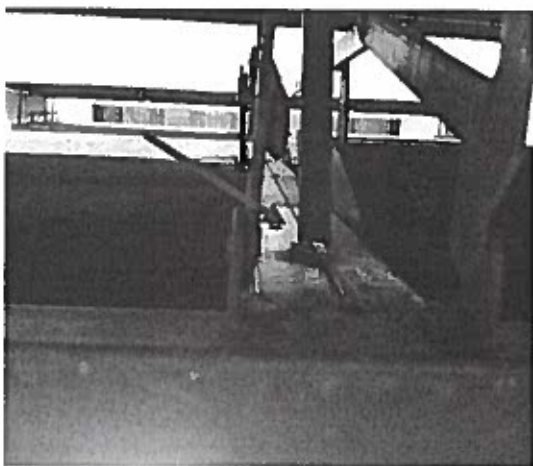
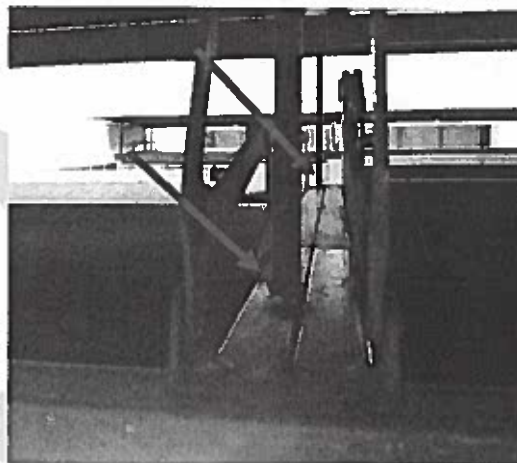
A partir de uma análise minuciosa in loco, foi verificado que os brises apresentavam danos em sua estrutura de sustentação, localizada exatamente no centro do vão, conforme mostram as fotos 17 e 18. Como eles não estão em contato direto com os pilares laterais, descartou-se qualquer possível influência dos pilares na fadiga do brises, ilustrado nas fotos 19 e 20.

Foto 17 – Brise entre pilares 136 e 115

Foto 18 – Brise entre pilares 93 e 83

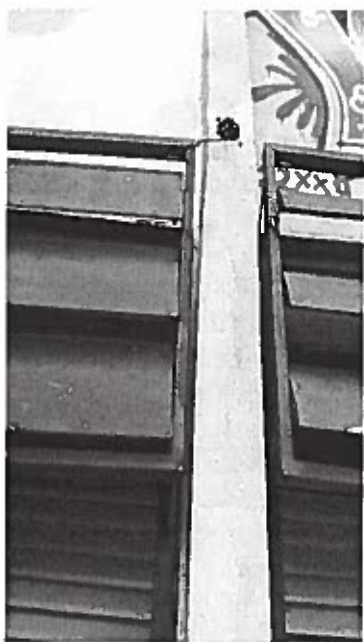
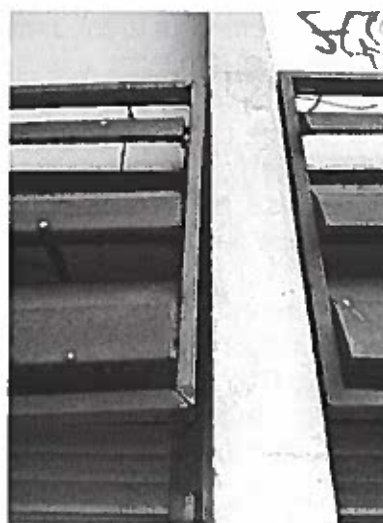
Foto 19 – Brise entre pilares 136 e 115

Foto 20 – Brise entre pilares 136 e 115

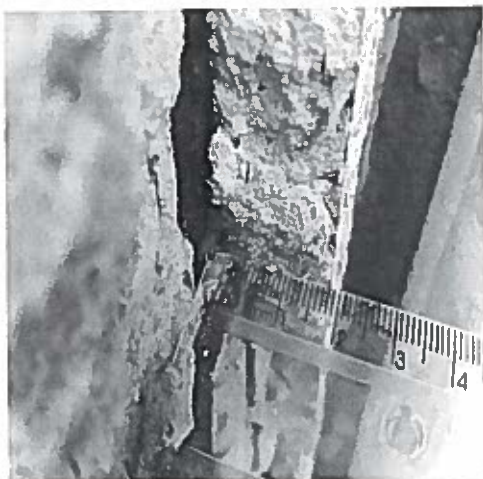
No entanto, após a medição do cobrimento nominal dos pilares externos (P50, P37, P84, P22, P144, P1, P9 e P6), os quais sofreram a ação de intempéries da natureza, chuvas e sol, verificou-se que todos estão em desacordo com as normas atuais vigentes, chegando-se em alguns casos a aproximadamente 50% a menos da espessura de cobrimento exigida em norma.

Foto 21 – Pilar 50 – Cobrimento 19mm

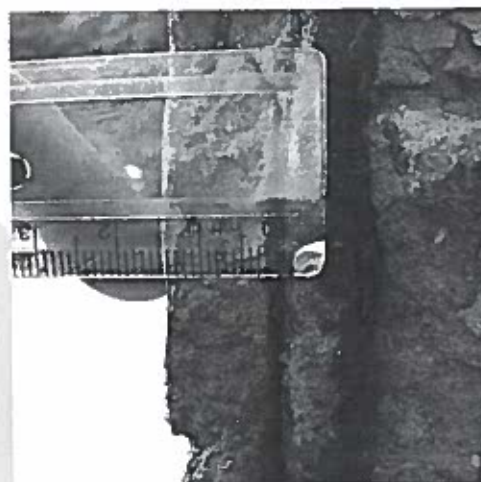
Foto 22 – Pilar 37 – Cobrimento 15mm

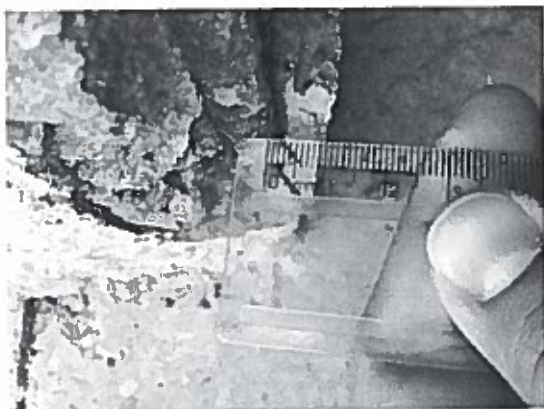
Foto 23 – Pilar 84 – Cobrimento 10mm

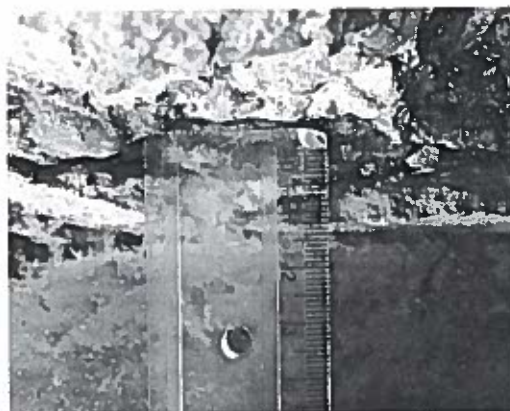
Foto 24 – Pilar 22 – Cobrimento 13mm

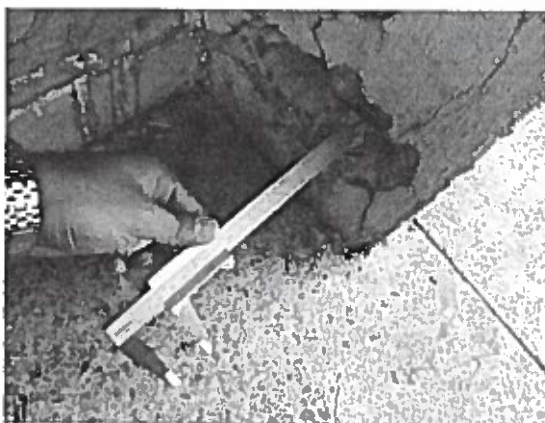
Foto 25 – Pilar 144 – Cobrimento 27mm

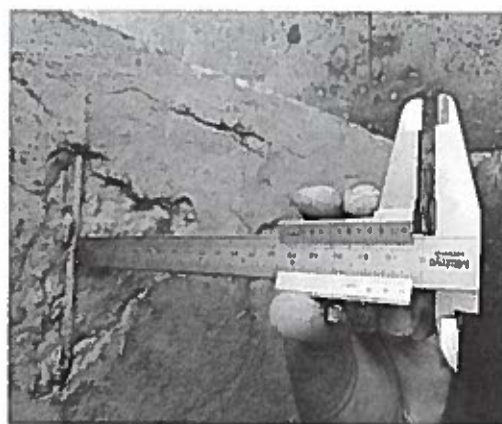
Foto 26 – Pilar 1 – Cobrimento 3mm

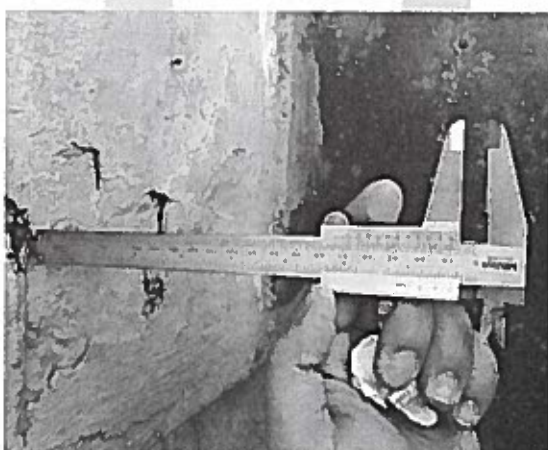
Foto 27 – Pilar 9 – Cobrimento 7mm

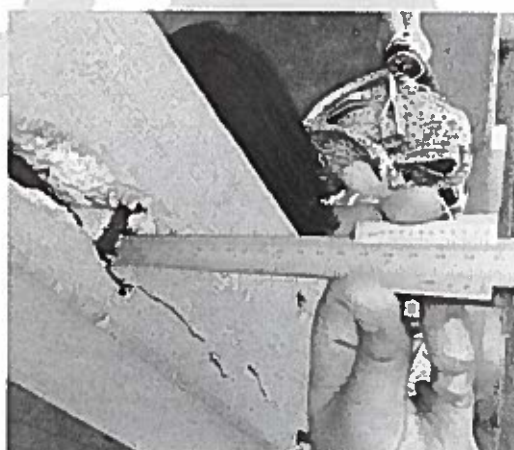
Foto 28 – Pilar 6 – Cobrimento 9mm

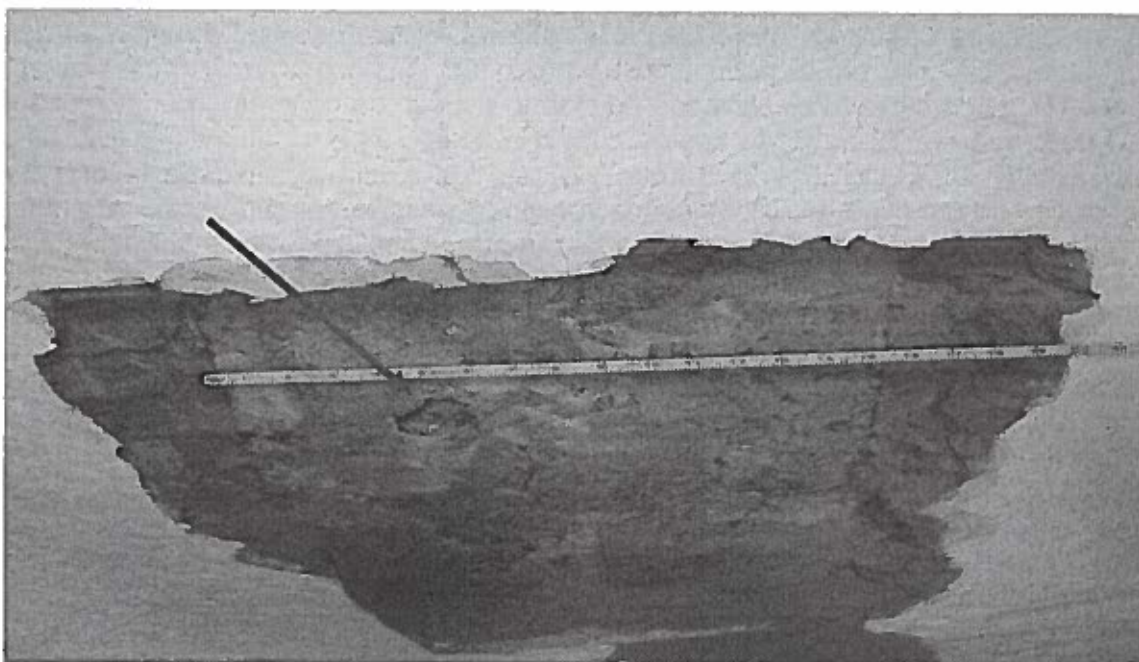
Diante dos resultados obtidos, constatou-se que os pilares internos apresentaram resistência superficial superior a 15 MPa, que é a prevista no projeto estrutural da edificação. Já os pilares externos não puderam ter aferição dos resultados, pois apresentaram índices esclerométricos menores que 20 que é o mínimo exigido na norma.

Foto 34 – Pilar 27 – Não pôde ser ensaiado – Índice < 20

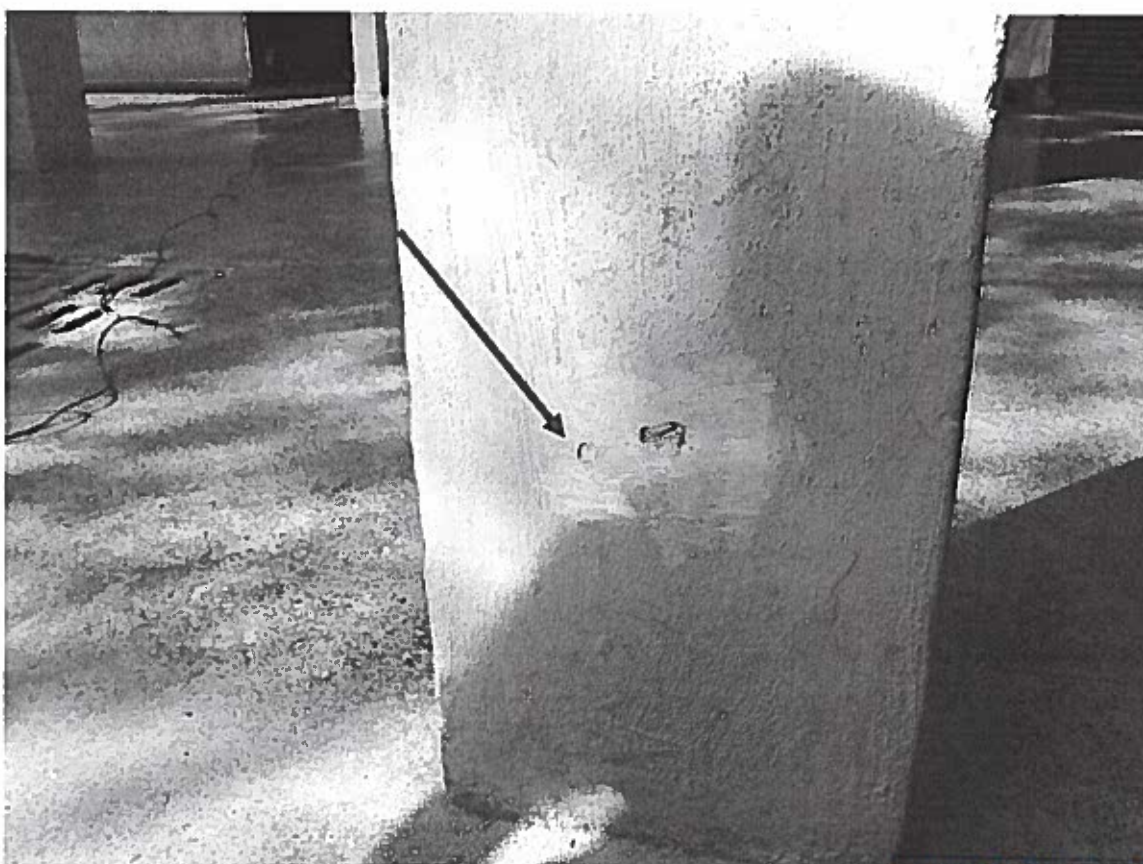
Foto 35 – Pilar 56 – Não pôde ser ensaiado – Índice < 20

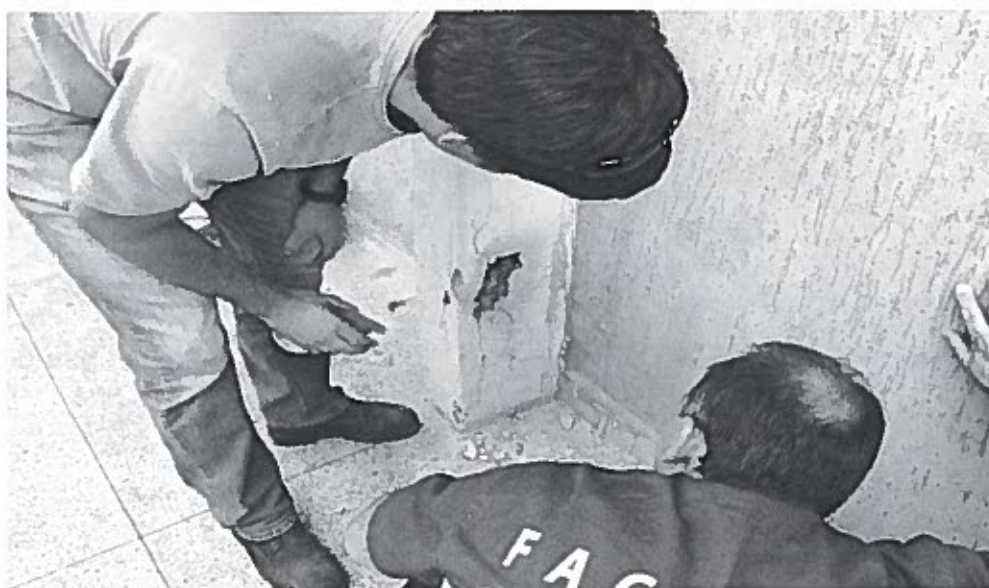
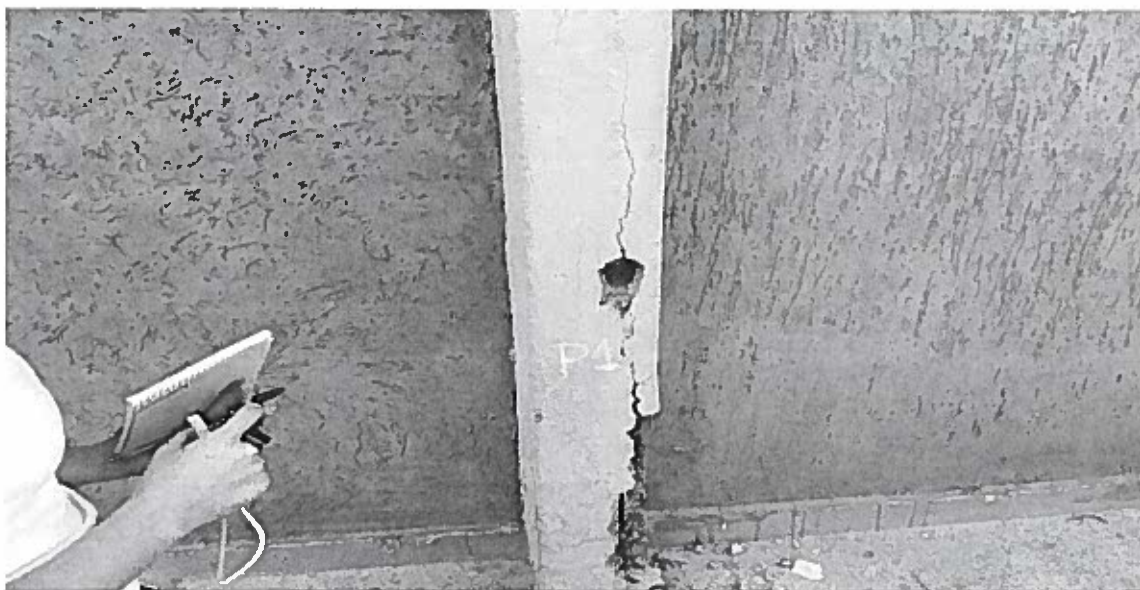
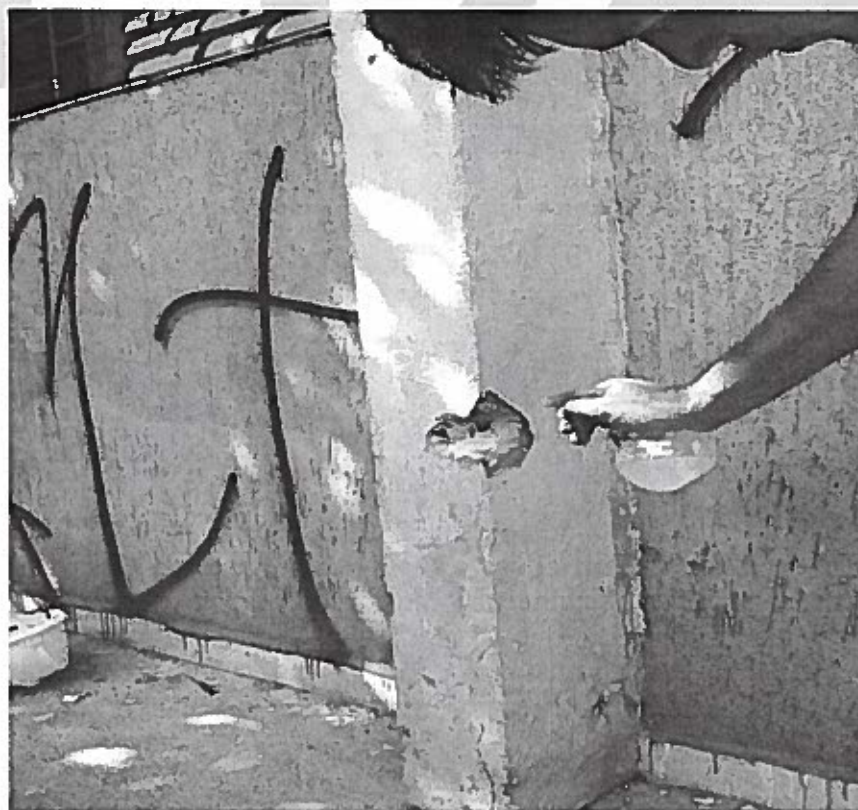
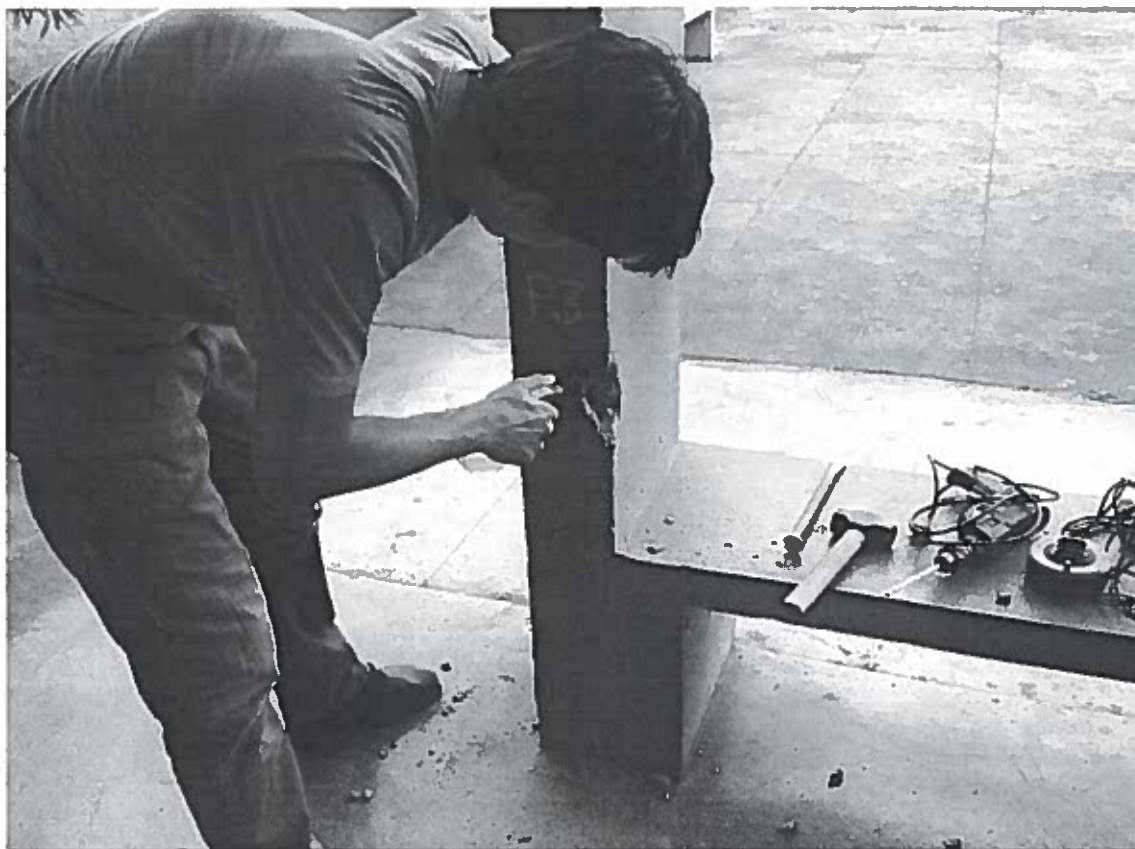
Para aferir a carbonatação nos pilares, foi realizado o ensaio de determinação da profundidade de carbonatação. Para a realização deste ensaio foram escolhidos os pilares externos P66, P111 e o P2. A escolha dos pilares foi feita de forma a ensaiar os pilares que apresentavam o maior cobrimento nominal da armadura. Os resultados obtidos mostraram que a frente de carbonatação atingiu a profundidade das armaduras.
