**INDICAÇÃO Nº IND 2537/2015**

# **LAUDO TÉCNICO**

# **CONCLUSIVO**

**CENTRO DE ENSINO MÉDIO Nº 10**  
**CEILÂNDIA – DF**

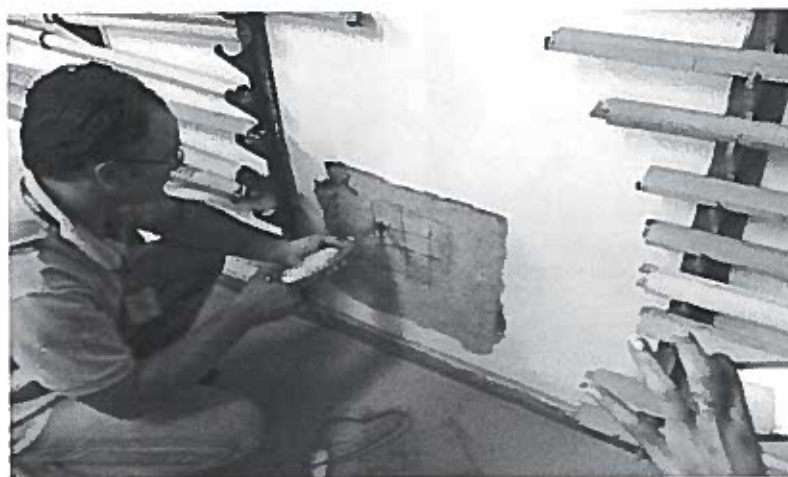
Figura 29 – Pilar 28 – Ensaio em execução

Para a realização deste ensaio, foi retirada a camada de reboco que revestia os pilares e, posteriormente, foi realizado o "alisamento", com o auxílio de uma furadeira, da superfície a ser ensaiada. Verificou-se que os pilares internos não apresentavam rachaduras ou trincas, estando em perfeito estado de conservação. Já os pilares externos apresentavam um elevado estado de deterioração de seu concreto, o que refletiu nos resultados do ensaio.

Diante dos resultados obtidos, constatou-se que os pilares internos apresentaram resistência superficial superior a 15 MPa, que é a prevista no projeto estrutural da edificação. Já os pilares externos não puderam ter aferição dos resultados, pois apresentaram índices esclerométricos menores que 20 que é o mínimo exigido na norma.
